**REISBERGI TALU EHITUSTEHNILISE SEISUKORRA
HINDAMINE JA ELUHOONE
RENOVEERIMISLAHENDUSTE VÄLJATOOMINE KOOS
MAKSUMUSE ANALÜÜSIGA**

THE ASSESSMENT OF THE TECHNICAL CONDITION OF
THE REISBERG FARM AND CREATING THE RENOVATION
SOLUTIONS FOR RESIDENTIAL BUILDING WITH
ANALYSIS OF ITS COST

Magistritöö
Maaehituse õppekava

Tartu 2019

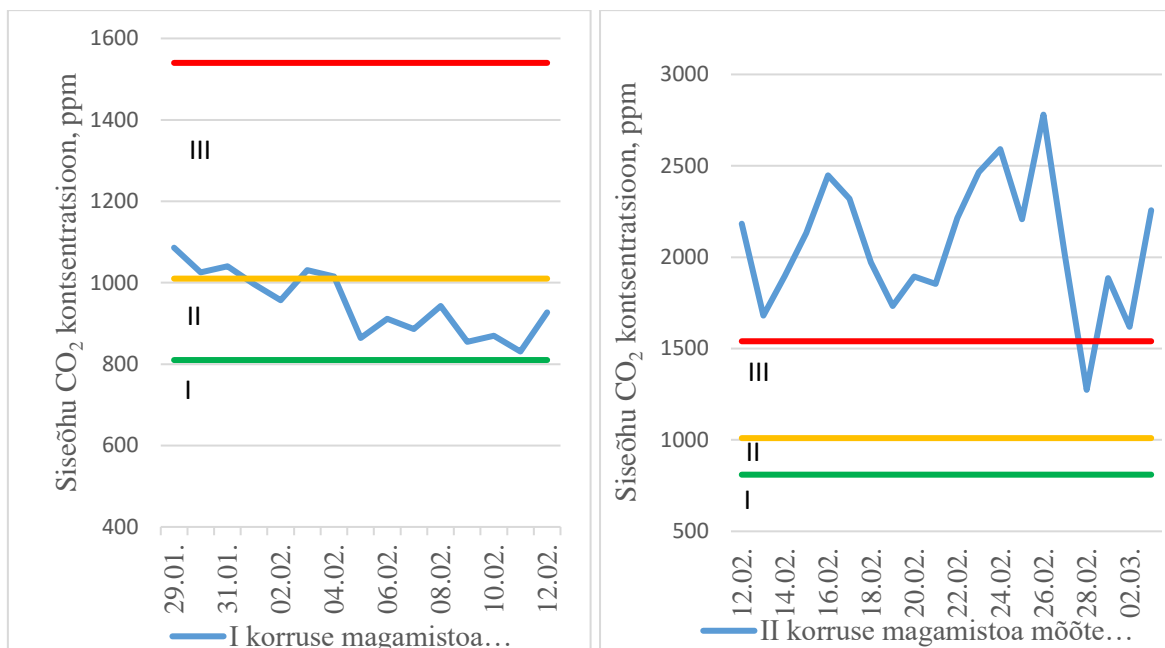
Hoone magamistubades jäid mõõdetud CO₂ kontsentratsioonid vahemikku 477-3762ppm ning kahe toa keskmine oli 1582ppm, mis ei vasta enam III (C) sisekliima klassile ning võib vastuvõetav olla ainult piiratud aja jooksul aastas. Mõõtmiste tulemused on toodud joonisel 3.28. Esimese korruse magamistoa mõõteperioodi keskmine oli 949ppm, mis jääb II (B) sisekliima klassi, aga teise korruse magamistoa keskmine oli 2066ppm, mis ei jää enam III (C) sisekliima klassi piiresse. Esimese korruse madal CO₂ tase võib tuleneda sellest, et kuigi vastava toa elanik viibib ka suurema osa päevasest ajast toas, on magamistoa uks enamasti lahti ja õhk saab seal vabamalt liikuda. Teise korruse väga kõrge CO₂ tase tuleneb sellest, et öösiti magab antud ruumis 4 inimest ning magamistoa uks on enamasti kinni. Selle tõttu ei toimi teise korruse magamistoas piisavat õhu liikumist. CO₂ tulemuste joonistel on toodud ka CR 1752 sisekliima klasside vahemikud, roheline jooneni on I klass, oranži jooneni on II klass ning punase jooneni III sisekliima klass.

Joonis 3.28. CO₂ kontsentratsiooni muutus uuritud magamistubades, vasakul esimese korruse magamistoas, paremal teise korruse magamistoas.

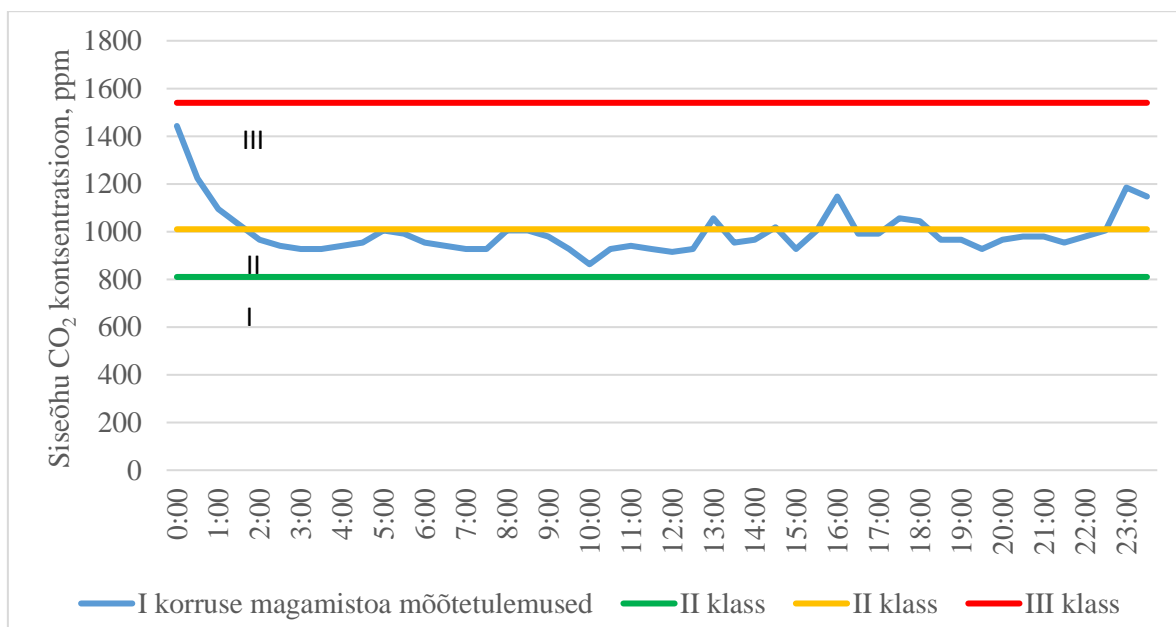
Joonis 3.29. CO₂ kontsentratsiooni kõikumised ööpäeva jooksul esimese korruse magamistoas.

Joonisel 3.30 on selgesti näha, et teise korruse magamistoas inimeste magamise ajal on CO₂ kontsentratsiooni tase väga kõrge öösi, kui inimesed magavad. Alates kella 7-st hommikul hakkab CO₂ tase järsult langema ning päevasel ajal püsib enamasti II-III sisekliima klassis. Õhtul kella 9 paiku kontsentratsiooni tase järsult tõuseb, kuna inimesed hakkavad magama minema. Esimese korruse magamistoas püsib CO₂ tase stabiilselt II ja III sisekliima klassi vahel, mida on näha jooniselt 3.29.

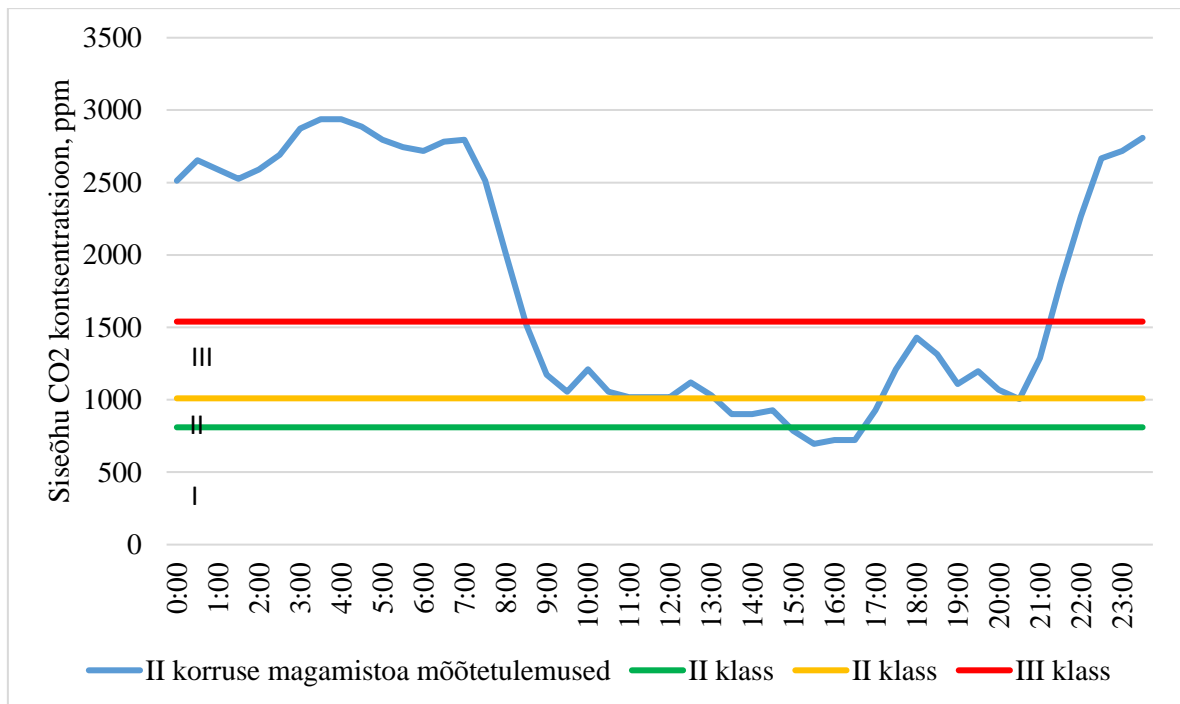
Joonis 3.30. CO₂ kontsentratsiooni kõikumised ööpäeva jooksul teise korruse magamistoas.

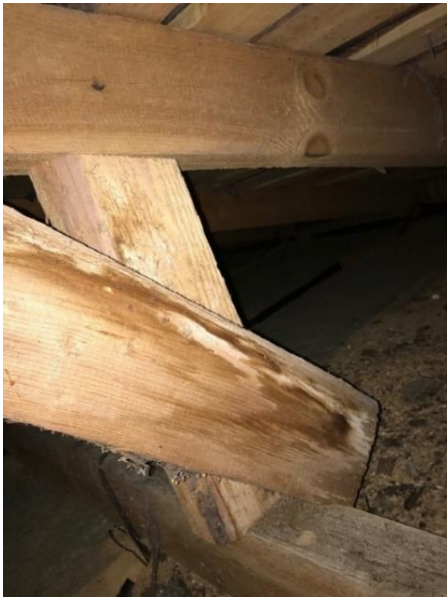
Joonis 4.1. Mädanikkahjustusega sarikas. (*Allikas: autorite erakogu*)

Jooniselt 4.1 on näha mädanikkahjustusega sarikas, mis tekib siis, kui katuses on läbiviigud, mis lasevad nii vett kui ka lund läbi ja vesi satub hoone konstruktsioonidele. Katuste ebatiheduste tõttu võib vesi sattuda hoone konstruktsioonidesse (katuse-, vahelae-, seinakonstruktsioon), tekitades nii sobiliku keskkonna mädanik- ja hallitusseentele. Kahjustused nõrgestavad puidu füüsikalisi omadusi, kui kahjustusi ei likvideerita, ning need süvenevad ja ühel hetkel ei pruugi enam konstruktsioonide kandevõime olla tagatud.

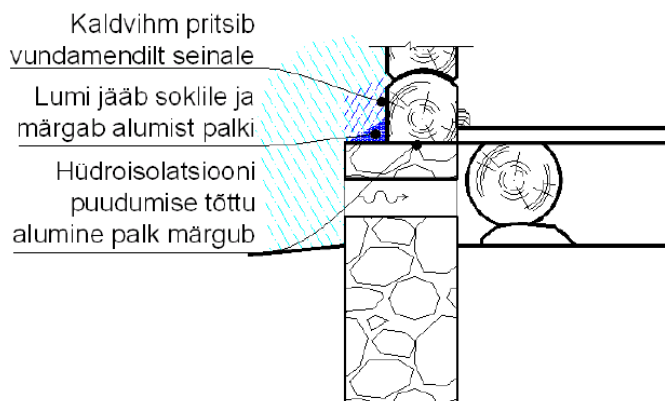
Joonis 5.2. Alumise palgi märgumise põhjused (Maaelamute sisekliima... 2011)

Hoonel on ehituse ajal hüdroisolatsioonina kasutatud kasetohtu esimese rea palgi ja vundamendi vahel, kuid nüüdseks ei ole sellest enam midagi alles. Palki ei tohi toetada vundamendile ilma hüdroisolatsioonita. Vundamendi ülemisele kihile tuleb paigaldada hüdroisolatsioon, et takistada niiskuse pääsemist puiduni (veetihedad kummibituumeni põhised rullmaterjalid, bituumen baasil ühe- või kahekomponentsed võõpmaterjalid, polümeersed tsemendipühised hüdroisoleerkatted vms) saab lisada esimese rea palkide vahetuse käigus või kui palgid on veel heas seisus, siis aitab oluliselt ka korraliku veelaua paigaldamine vundamendi serva kohale. Lisaks hüdroisolatsiooni puudumisele oli hoonel kohati vundamendi veelaud mädanenud või puudulik ja selle tõttu märguvad alumised palgi read (joonis 5.2). Kui puidust veelaud on korralikult paigaldatud, siis vihmavesi vundamendini ei jõua ja vundamendi niiskus saab kergelt välja kuivada.

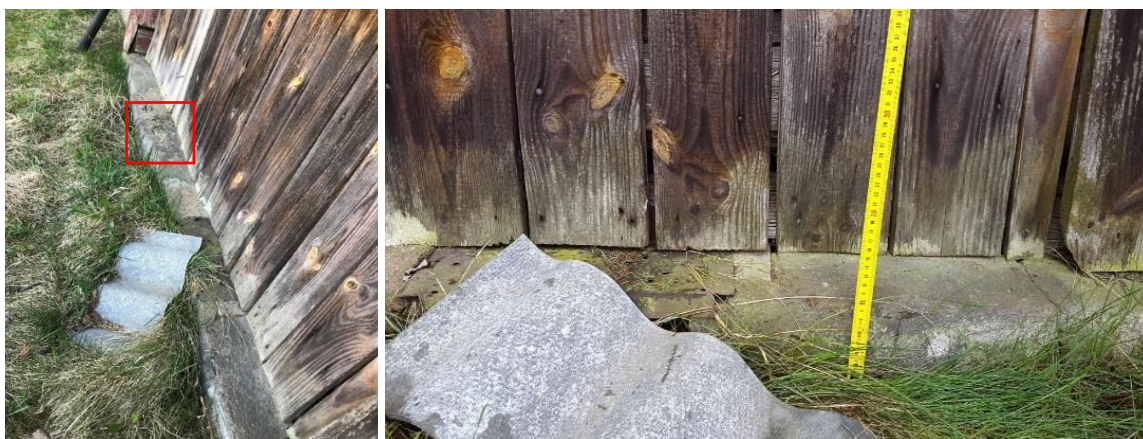
Saun on ehitatud 1910. aastal ja oli esialgselt koos leiliruumi, eesruumi ja riietusruumiga 20,9m². 1986. aastal tehti juurde ka puhkeruum 14,5m² ja kuur 6,8m² pindalaga. Sauna vundament on monoliitne raudbetoon vundament. Sügavust ei õnnestunud määrata, kuid pinnasest välja ulatuva osa kõrgus on väga kõikuv. Joonisel L 2.1 on näha, et vundament ulatub pinnasest kõrgemal ainult 80mm ja on hoonest eenduv, kuid ei ole kaetud veelauaga ja see soodustab alumise palgirea märgumist. Joonisel L 2.3 on aga seevastu näha, et sauna vundament on pinnasega samas tasapinnas ja voodrilaud toetub sisuliselt maapinnale.

Joonis L 2.1. Sauna vundament on pinnasest ainult 8cm kõrgemal ja vundamendis esinevad praod (vasakul). (Allikas: autorite erakogu)

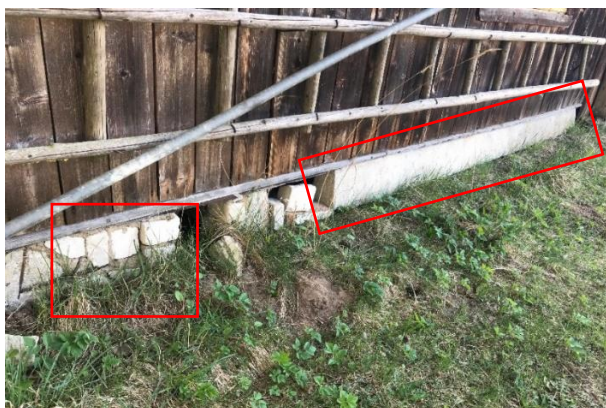
Joonis L 2.2. Puhkeruumi ja kuuri vundament. (Allikas: autorite erakogu)

Kui vundament on madal, siis vesi pritsib seinte vastu ja hoiab niiskena nii vundamenti kui ka puittarindeid ja eelkõige välisvoodrit ning hoone kandekonstruktsioone. Puhkeruumi ja kuuri vundament on pinnapealne ja rajatud olemasolevatest materjalidest. On kasutatud betoonist elektriposti (paremal) ja telliskive (vasakul) (joonis L 2.2). Antud lahendus ei ole kindlasti vastuvõetav ja hoonel peaks olema omavahel seotud ning terviklik vundament, et tagada seina konstruktsiooni püsivus ja säilivus. Vundament seevastu oli pinnasest ca 30cm kõrgemal ja kaetud veelauaga.

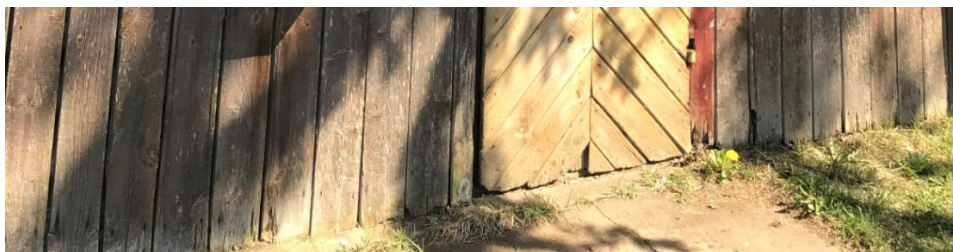
Joonis L 2.3. Sauna vundament esiküljel on pinnasega samas tasapinnas. (Allikas: autorite erakogu)

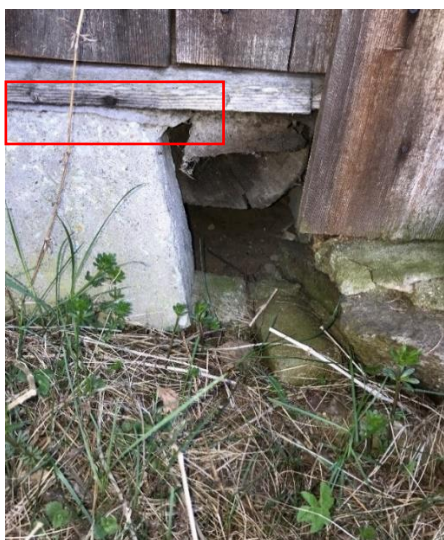
Juurde ehitatud puhkeruumi ja kuuri vundamendi alumise palgirea ja vundamendi vahel oli olemas ka hüdroisolatsioon (joonis L 2.4), kuid varem ehitatud saunal see puudus või oli kasutatud kasetohtu, mis nüüdseks lagunenu.

Joonis L 2.4. Olemasolev hüdroisolatsioon esimese palgirea ja vundamendi vahel. (Allikas: autorite erakogu)

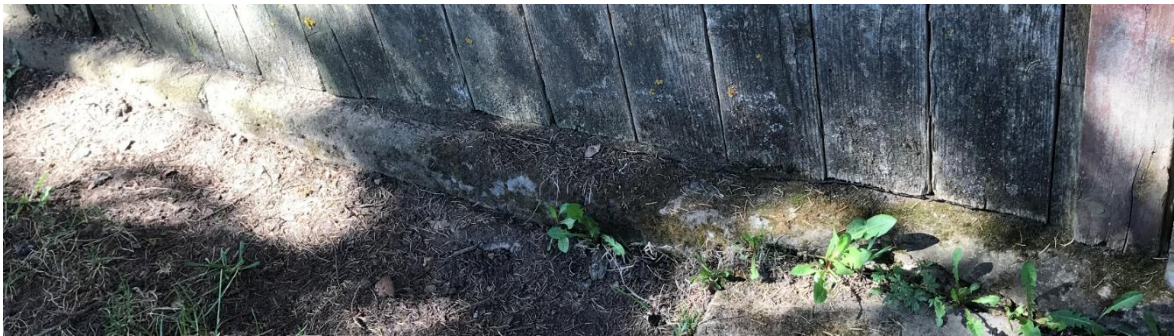
Hoonel puuduvad vihmaveerennid ja vundament ei ole vähemalt 30cm kõrgusel maapinnast, siis maapinnalt üles pritsinud vesi ja imendunud niiskus on põhjustanud välisvoodri värvi koorumist ja laudise ning seina lagunemist. Vertikaalne välisvooder ja vundament on püsivalt niiske, mida on näha sellel kasvava sambla järgi (joonis L 2.5). Samuti on puudulik ka veelaud, mis ei kaitse vundamenti ja voodrilauda märgumise eest. Niiskes keskkonnas arenevad bioloogilised tegurid (vetikad, sammal jne.) ei lase konstruktsioonil välja kuivada ja lagundavad seda oma juurestiku ja niidistikuga.

Joonis L 2.5. Vundament ja voodrilaud on sammaldunud. (Allikas: autorite erakogu)

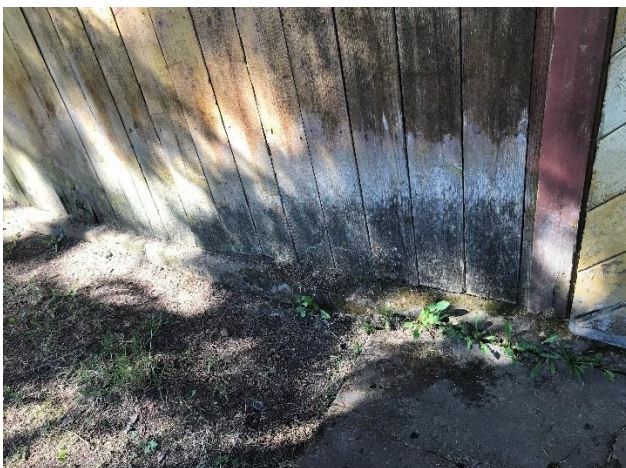
Madal vundament, puuduvad vihmaveerennid ja puuduvad veelauad on peamised põhjused, miks hoonel on tekkinud mädanikkahjustused alumisele osale. Pinnasega kokkupuutuvad palgi read mädanevad kiirelt läbi ja põhjustavad pragude tekkimist ja seinte, uste ning akende vajumeid. Madala vundamendi korral pritsib vesi seinte vastu ja hoiab pidevalt niiskena puittarindeid.

Joonis L 2.7. Mädanikkahjustusega alumine osa voodrilaul. (*Allikas: autorite erakogu*)

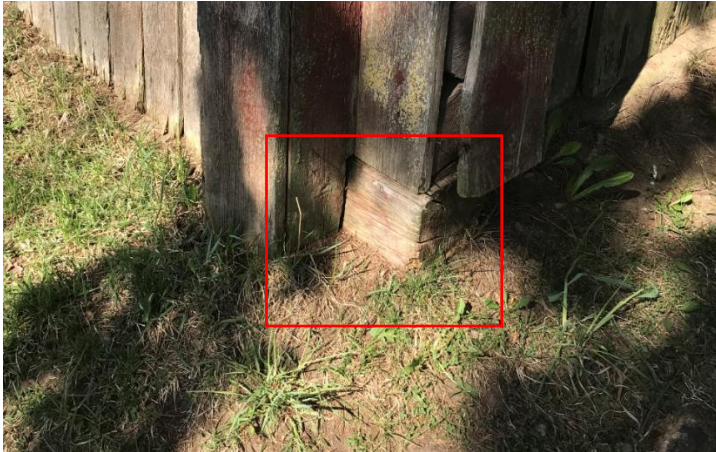
Joonisel L 2.8 on seina osa, mille esimene palk oli tulenevalt kokkupuutest pinnasega kohati mädanenud ja ära vajunud.

Joonis L 2.8. Esimene palgirida on pinnasega kokkupuutes. (Allikas: autorite erakogu)

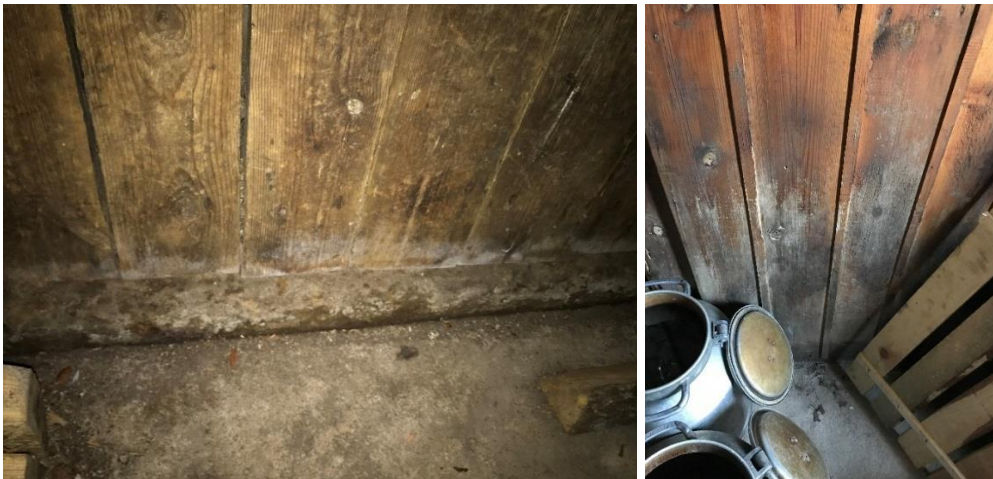
Joonis L 2.9. Liigniiskusest tekkinud hallitus sauna eesruumi seintel. (Allikas: autorite erakogu)

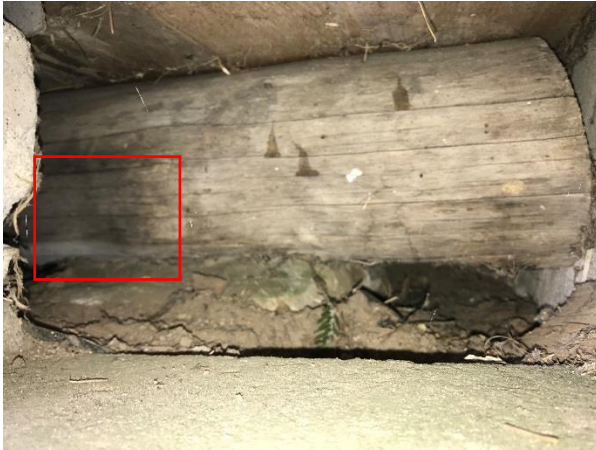
Põrandatalad olid vaadeltavates kohtades kohati mädanikkahjustusega ja märgunud (joonis L 2.10).

Joonis L 2.10. Mädanikkahjustusega põrandatala. (*Allikas: autorite erakogu*)

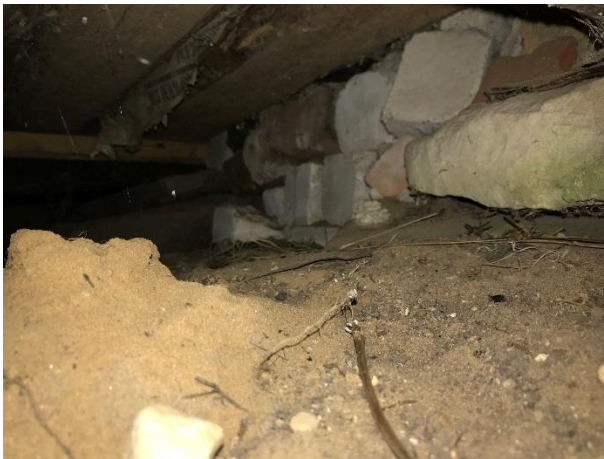
Joonis L 2.11. Ebastabiilne talade toetuspind. (*Allikas: autorite erakogu*)

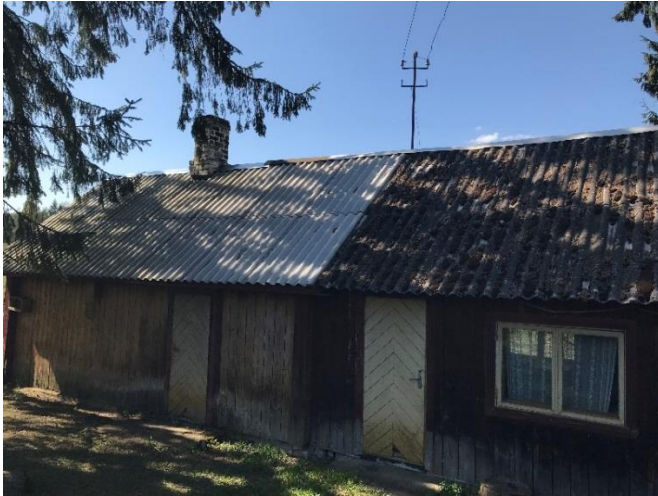
Hoone katus on 45 kraadise kaldega viilkatus. Varasemalt ehitatud osal on katusekate vahetatud 2015. aastal asbestivaba eterniidi vastu ja selle all kahe kihiline endine laastust katusekatte materjal. 1986. aastal juurde ehitatud osal on nõukogudeaegne eterniitkatus, mis on tugevalt kaetud samblaga (joonis L 2.12). Katuse sarikad olid ümarpuidust läbimõõduga 120-150mm sammuga 1800mm ja roovideks ümarpuit 30-40mm sammuga 150mm ning sarikad toetuvad ülemisele palgile. Kogu hoone perimeetri ulatuses puudub ka vihmaveesüsteem (joonis L 2.12).

Joonis L 2.12. Hoone katusekatte erinevused uuema (vasakul) ja vanaema (paremal) vahel. (Allikas: autorite erakogu)

Hooldamata katustel kasvavad taimed ja sammal takistavad vee liikumist katusel ja hoiavad katusekatte niiskena, mis soodustab selle lagunemist ja vähendab oluliselt katuse tööiga. Kuna hoone lähedal asub suur puu, siis sambla kasvu oht katusel on suurem ja see vajaks erilist tähelepanu ning igakevadist ja – sügist hooldamist. Tähelepanu tuleb pöörata ka korstna läbiviigule, kuna katusekate ei ole seal korrektselt paigaldatud ja esineb lekkekohti (joonis L 2.13). Katuse lekete tagajärjeks on katusekonstruktsioonides ja pööningu vahelae vee- ja niiskuskahjustused.

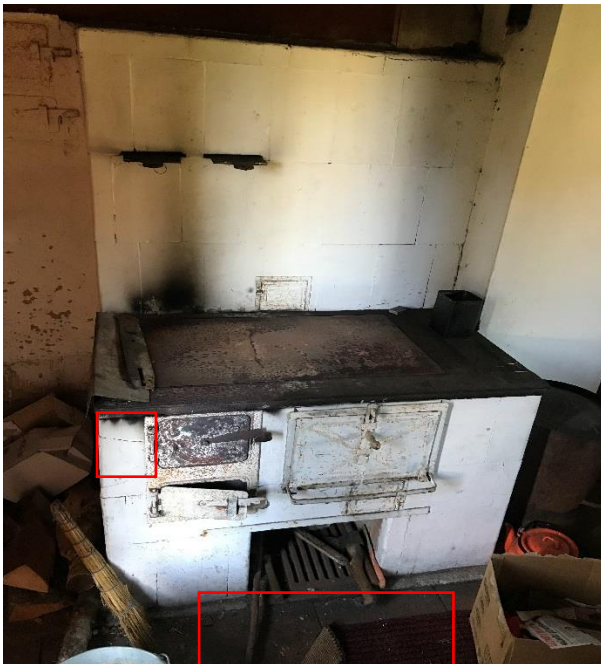
Hoones on eraldi köetavad kahhelpliit soojamüüriga, veemahuti ja keris. Pliidi kahhelkividesse on tekkinud mõned praod ja puudub kaitse puitpõrandal võimalike sädemete eest metall- või betoonplaadiga ahjusuu ees (joonis L 2.14). Pliidi kütmisel tuleb pragudest jälgida, kas tuli juba seestpoolt paistab ja ei ole tegu enam viimistlusveaga, vaid sisemise probleemiga ja seda on vaja kutsuda spetsialist vaatama. Küttesüsteeme renoveeriti viimati 1997. aastal.

Joonis L 2.14. Kähhelpliit soojamüüriga, pragu kähhelkivis (üleval) ja puuduv põranda kaitse (all). (Allikas: autorite erakogu)

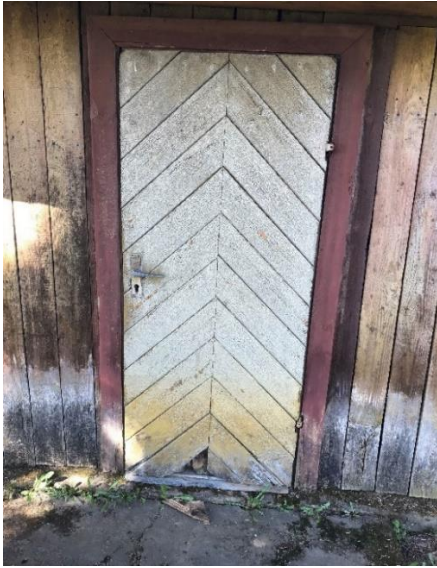
Hoone välisüksed on puidust laudisega raamused, mille värvid on kobrutanud ja kestendanud ning alumised osad mädanikkahjustusega (joonis L 2.18).

Joonis L 2.18. Mädanikkahjustusega välisuks. (Allikas: autorite erakogu)

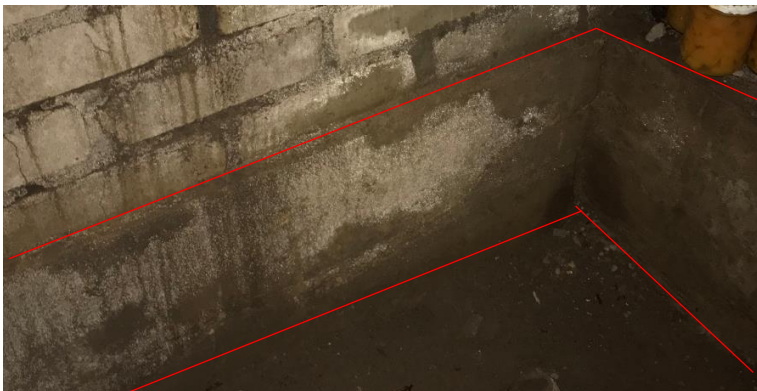
Joonis L 2.1. Hoone lintvundament. (*Allikas: autorite erakogu*)

Pumbamajal nr. 1 on vundamendiks lintvundament kõrgusega 450mm (joonis L 2.1), mille peale on silikaattellistest kahe rea laiuselt laotud keldri seinad kogu kõrgusega 1555mm. Lintvundamendil silmnähtavaid kahjustusi ei esinenud, küll aga esines pragusid silikaattellistest keldriseintel (joonis L 2.2), mis võib olla tingitud vundamendi piisava jäikuse või tugevuse puudumisest.

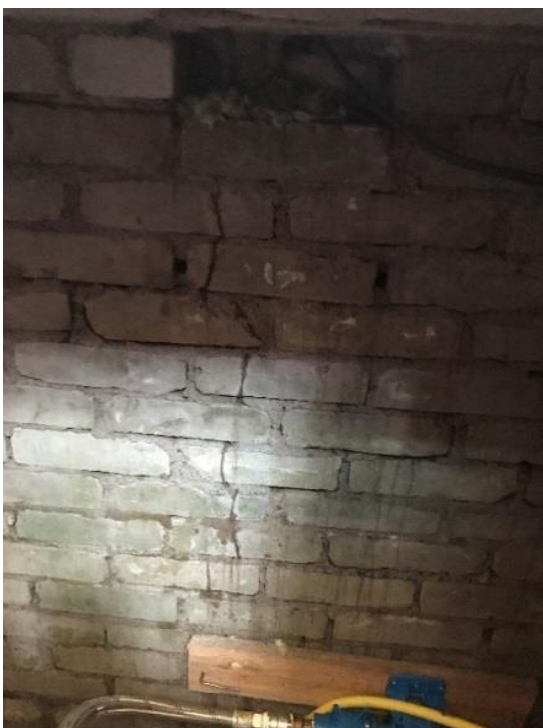
Joonis L 2.2. Vertikaalsuunaline pragu keldriseinas. (*Allikas: autorite erakogu*)

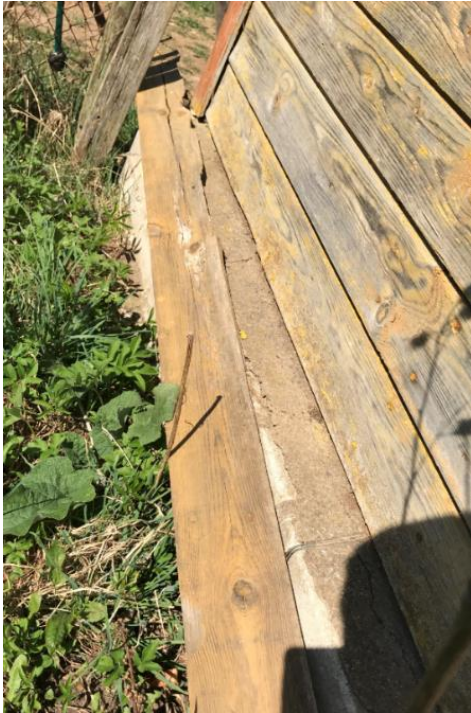
Hoone sokkel on etteulatuv ja seda kaitsev veelaud on lahti tulnud (joonis L 2.3) ning vesi pääseb kergesti välisseina puitkonstruktsioonidele ja silikaattelistest sokli vahele, tekitades seal püsivalt niiske keskkonna.

Joonis L 2.3. Veelaud on lahti tulnud sokli pealt. (*Allikas: autorite erakogu*)

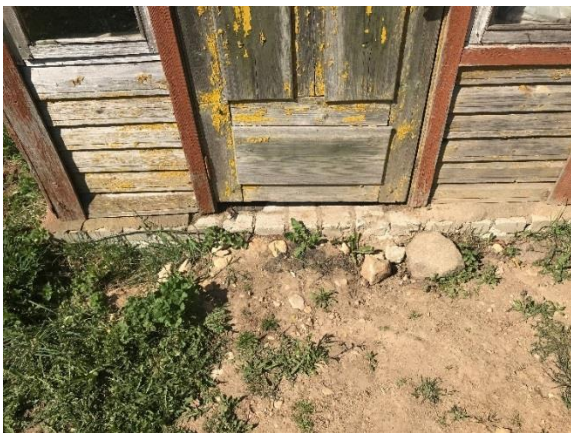
Joonis L 2.4. Liiga kõrge pinnas ümber sokli. (*Allikas: autorite erakogu*)

Hoone sissepääsu ees on pinnas liiga kõrgel ja sokkel on kõigest 65mm pinnasest kõrgemal ning vesi pääseb pritsmetest kergemini puittarinditele (joonis 2.4).

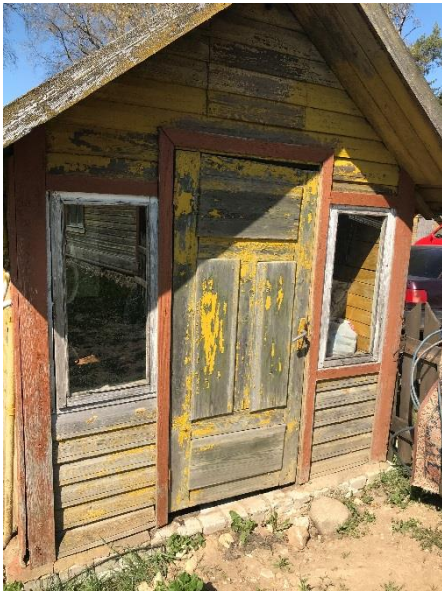
Seinte kandvateks konstruktsioonideks on puitprussid, mis on seest ja väljast kaetud horisontaalse voodrilauaga ning soojustuseks on saepuru. Hoone voodrilaua on peamiselt kliimakoormusest (päikesekiirgus, kaldvihm, niiskuse- ja temperatuurikõikumine, lumi, jää, tuul) tingitud kahjustused (joonis L 2.5) ja värv on suures ulatuses maha kulunud.

Joonis L 2.5. Hoone välisvoodri värv on kahjustunud. (Allikas: autorite erakogu)

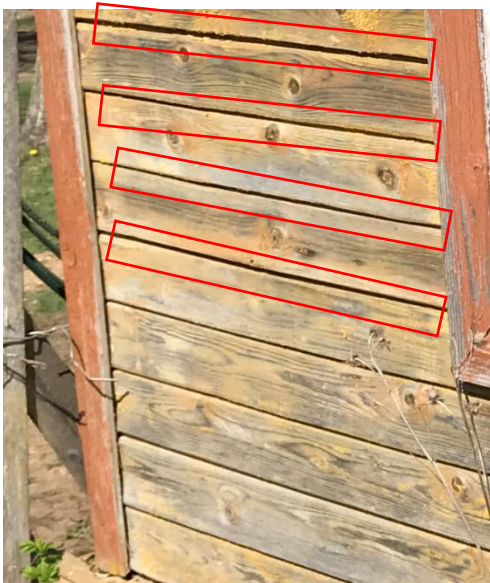
Hoone välisvoodri liitekohtadesse on tekkinud praod (joonis L 2.6), sest puit on niiskuskahjustuste suhtes tundlik ja igasugustest temperatuuri- ja niiskuskõikumistest tulenevad mahumuutused on tihti silmanähtavad.

Joonis L 2.6. Voodrilaua liitekohtadesse tekkinud praod. (Allikas: autorite erakogu)

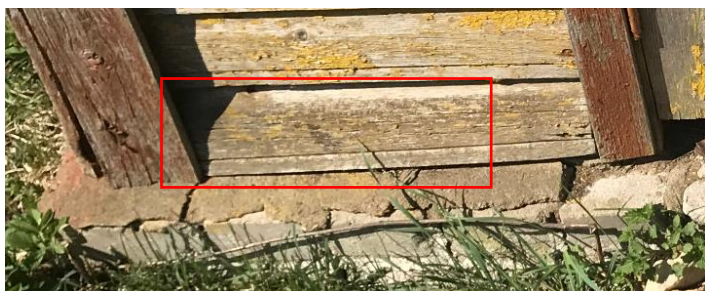
Alumine voodrilaua rida on madala sokli, puuduva vihmaveesüsteemi ja veelaua tõttu pidevalt niiskeskeskkonnas ning selle tõttu on mädanikkahjustus kerge tulema hoone alumisele osale (joonis L 2.7).

Joonis L 2.7. Mädanikkahjustus voodrilaua alumisel real. (*Allikas: autorite erakogu*)

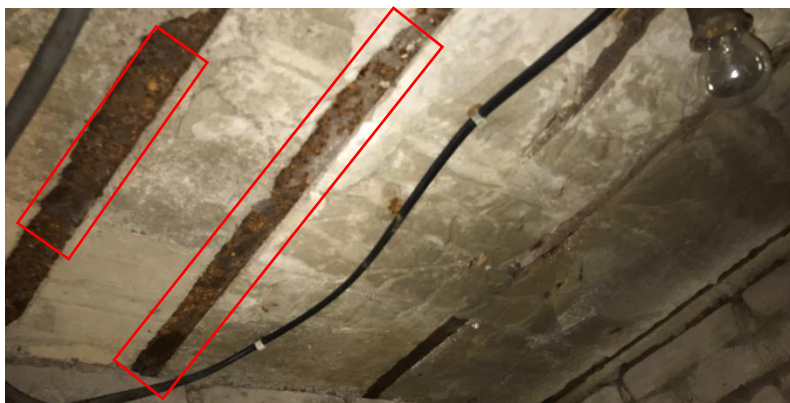
Hoone põrandad on valatud betoonist metalltalade peale ja kaetud põrandalauaga laagidele, mille vahel on saepuru soojustus. Kuna puudub igasugune kaitse metalltaladel, siis need on tugevasti korrodeerunud niiskuse ja õhuhapniku toimel (joonis L 2.8).

Joonis L 2.8. Keldrilae korrodeerunud terastalad. (*Allikas: autorite erakogu*)

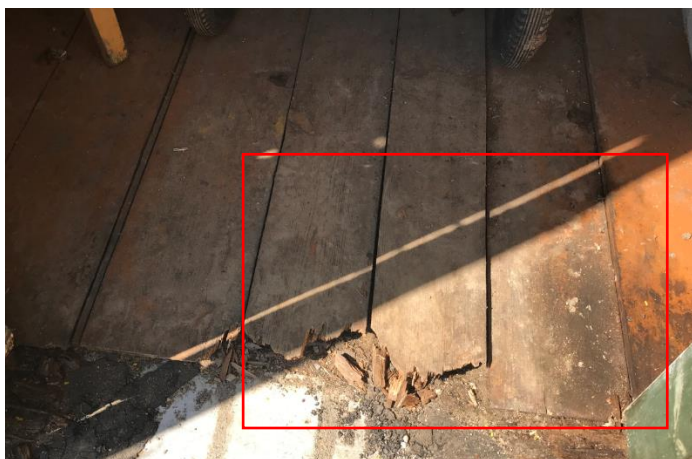
Ukse avas olevad põrandalauad on kahjustunud lävepaku puudumise ja madala sokli tõttu sinna sattuvatest veepritsmetest (joonis L 2.9).

Joonis L 2.9. Põrandalauad on mädanikkahjustusega. (*Allikas: autorite erakogu*)

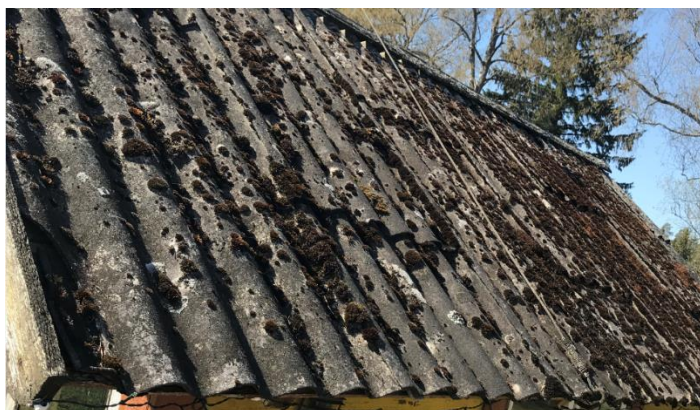
Hoone katus on 45 kraadise kalde all asbesti sisaldav eterniit. Katusekate on sammaldunud ja see takistab vee liikumist, mis hoiab katusekatte niiskena (joonis L 2.10). Tuulekasti ja katuse äärelaua puudumise tõttu on tugevalt kahjustunud ka katuse roovid (joonis L 2.11). Samuti puudub hoonel ka vihmaveesüsteem.

Joonis L 2.10. Sammaldunud katusekate. (*Allikas: autorite erakogu*)

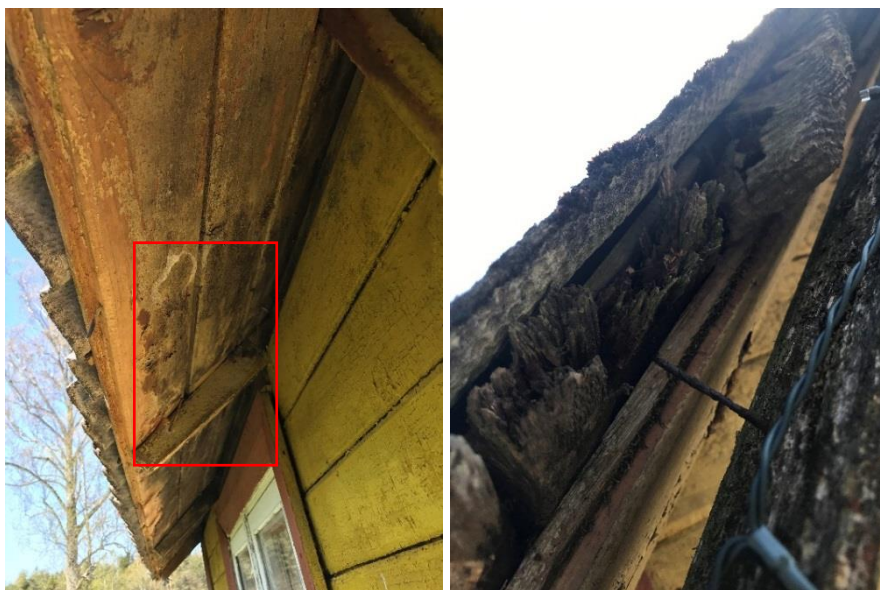
Joonis L 2.11. Mädanikkahjustusega katuse roovid. (*Allikas: autorite erakogu*)

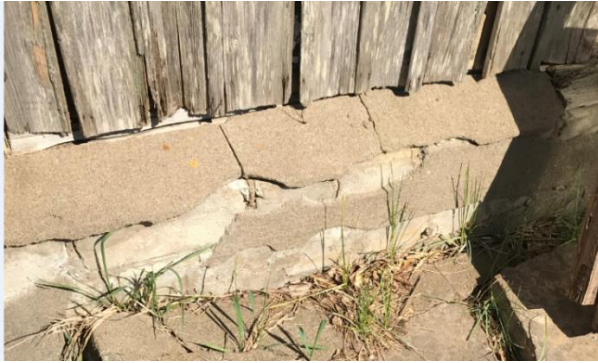
Hoone vundament on maakividest, mille peale on laotud üks rida silikaattelliseid ja on kaetud tsementkrohviga. Vundamendi pealt on mitmes kohas krohv maha koorunud ja puudu ka veelaud, mis kaitseks konstruktsioone (joonis L 2.1).

Joonis L 2.1. Krohv on maha koorunud ja veelaud puudu. (*Allikas: autorite erakogu*)

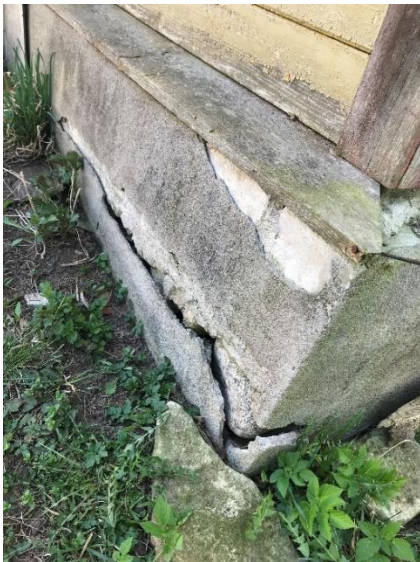
Hoone tagaküljel on vundamendi alumisel osal krohv kõvasti maha koorunud ja on näha vundamendis tühimikke (joonis L 2.2).

Joonis L 2.2. Maha koorunud krohv ja tühimikud vundamendis. (*Allikas: autorite erakogu*)

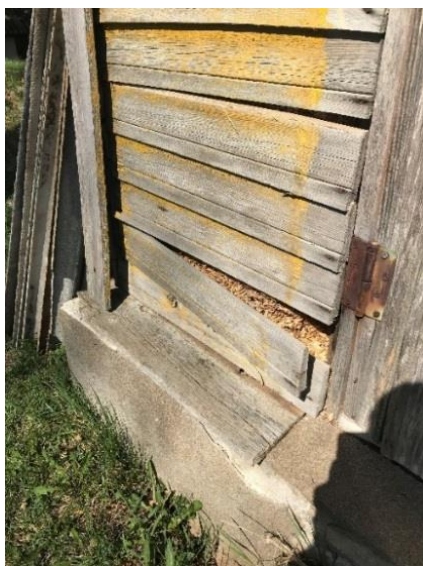
Hoone kandvaskonstruksiooniks seintel on puitprussid, mis on mõlemalt poolt kaetud horisontaalse laudisega ja vahel on saepuru soojustus. Välisvooder on saanud kliimakahjustusi ja liitekohtadesse on tekkinud suured praod ning üks laud on täitsa lahti (joonis L 2.3). Samuti on voodrilauad ka kobrutanud ja kestendanud.

Joonis L 2.3. Praod voodrilaudade vahel. (*Allikas: autorite erakogu*)

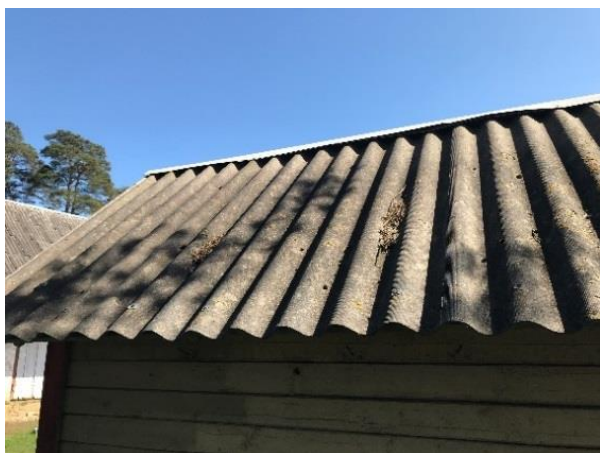
Hoone katus on 45 kraadise kalde all asbesti sisaldav eterniit (joonis L 2.4). Puudub vihmaveesüsteem ja tuulekast ning roovid on ilmastikule avatud ja selle tõttu ka mädanikkahjustusega (joonis L 2.5).

Joonis L 2.4. Hoone katusekate. (*Allikas: autorite erakogu*)

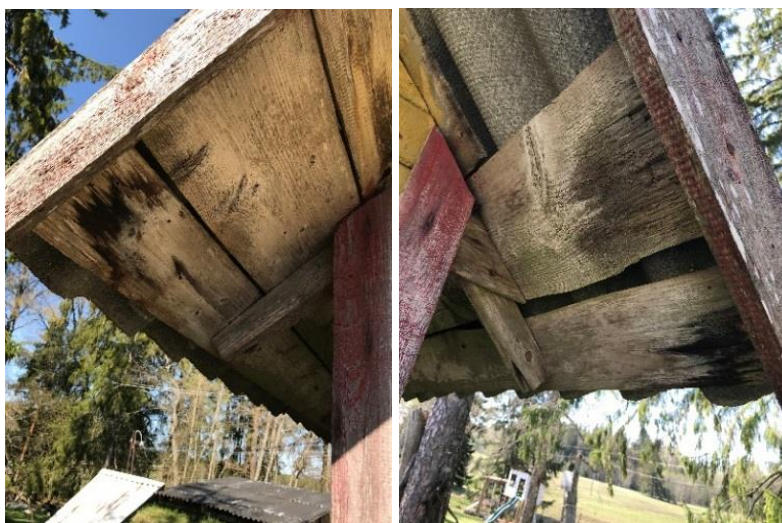
Joonis L 2.5. Mädanikkahjustusega katuse roovid. (*Allikas: autorite erakogu*)

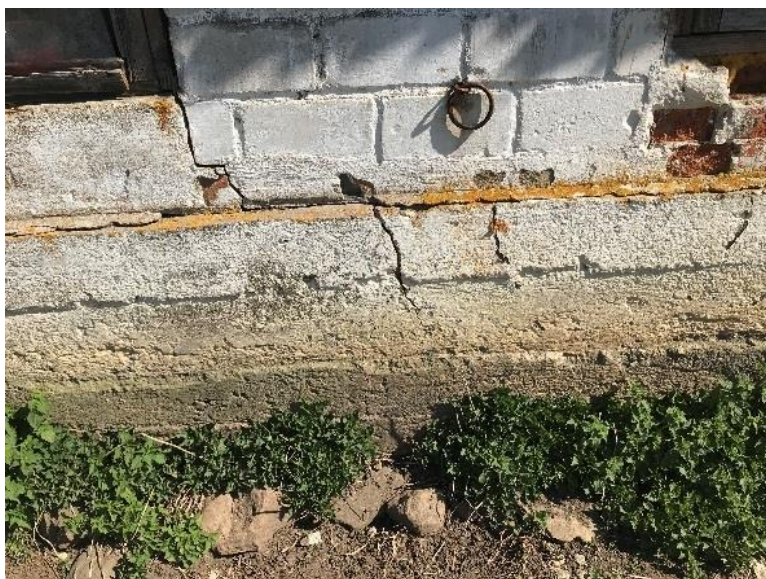
Hoone kivikarkassi osa vundament on maakivist, mis on kaetud betooniga ja maapealse osa kõrgus on 600-700mm. Hoone puitkarkassi osa vundament on maakivist, mille maapealse osa kõrgus on 50-200mm. Vundamendis esines kahes kohas pragusid (joonised L 2.1 ja L 2.3), mis võivad olla ebaühtlasest vajumisest või puuduvast veelauast. Vundamendi vahele valguv vesi võib viia külmumise-sulamise käigus tekkivate pragudeni, mis müüri nõrgestavad.

Joonis L 2.1. Pragu vundamendis. (Allikas: autorite erakogu)

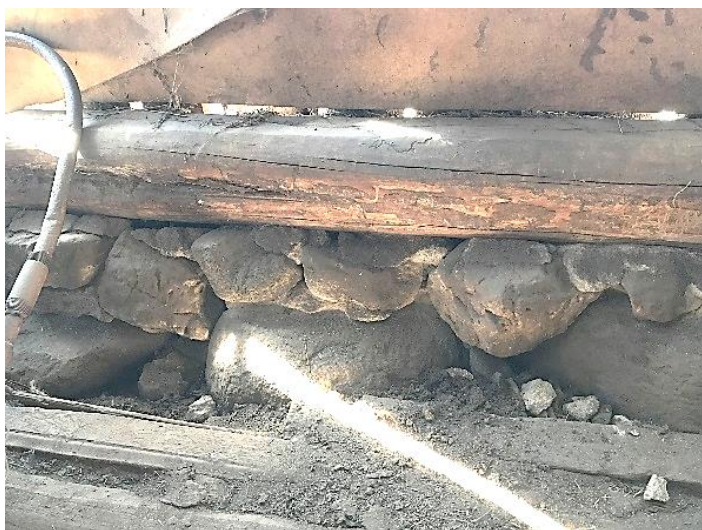
Puitkarkassiga osa vundament oli täis tühimikke ja kohati laialivajunud, sest selles kohas ei ole vundament fundeeritud külmumissügavusest allapoole ja iga-aastased külmakerked ja vajumised lagundavad kivivundamenti (joonis L 2.2). Vundamenti lagundab ka vundamenti pääsenud vesi, mis külmudes paisub ja lükkab vundamendikive üksteisest eemale.

Joonis L 2.2. Tühimikud vundamendis. (Allikas: autorite erakogu)

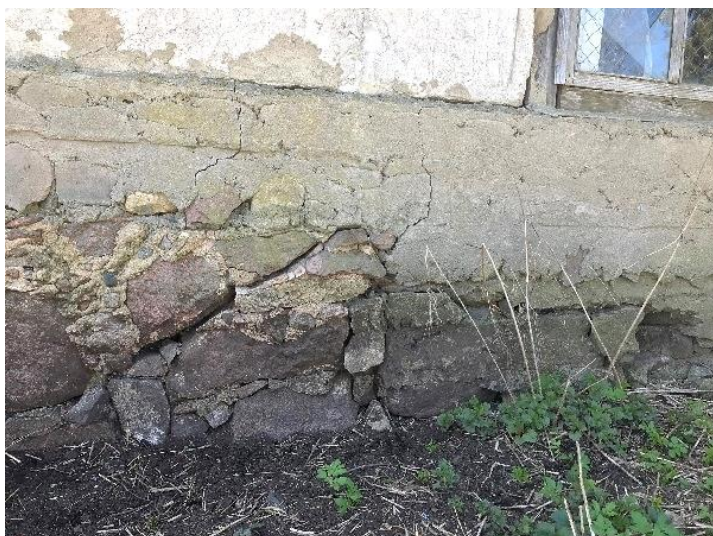
Joonis L 2.3 Praod vundamendis. (*Allikas: autorite erakogu*)

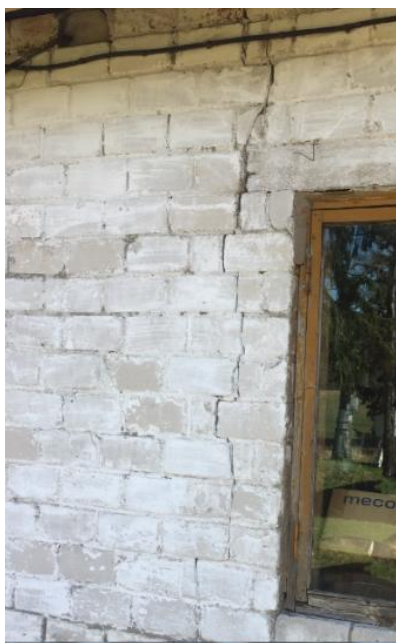
Hoone kivikarkassi seinad on laotud silikaattellistest ja puitkarkassi seinad on tahatud palkidest, mis on kaetud väljast vertikaalse voodrilauaga. Kandval välisseinal esines tellisseinas pragu, mis viitab müüritise kehvale kvaliteedile, vundamendi vajumisele ja ebaõigele koormusele seinal (joonis L 2.4).

Joonis L 2.4. Vertikaalsuunaline pragu välisseinas. (*Allikas: autorite erakogu*)

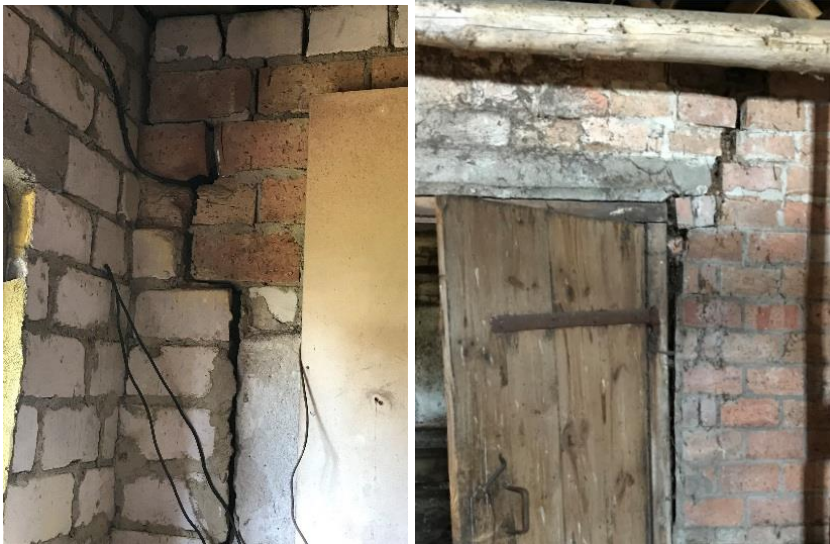
Mittekandvates vaheseintes esinesid suure praod, mis hoone kui terviku kandevõimet üldjuhul ei ohusta, aga võimalikud on kahjustused lokaalse varingu tagajärjel ja see oht tuleb likvideerida (joonis L 2.5).

Joonis L 2.5. Praod mittekandvates vaheseintes. (Allikas: autorite erakogu)

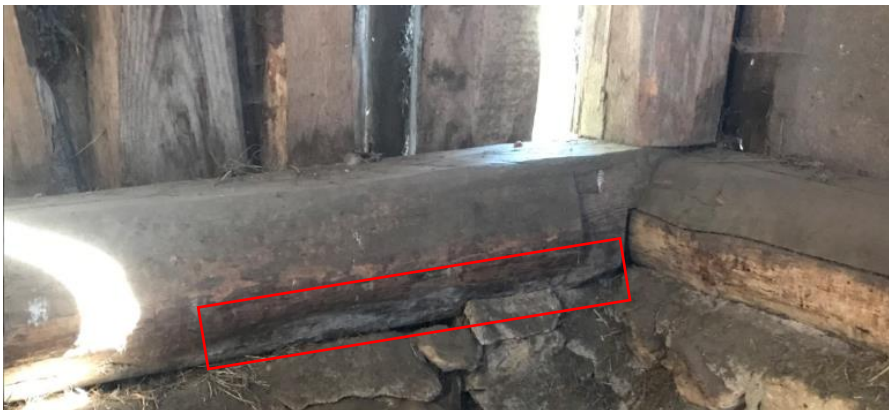
Palkide ja vundamendi vahel puudus hüdroisolatsioon ja palgid ei olnud ilmastiku eest piisavalt kaitstud, mistõttu on niiskus jäänud palkidesse ja tekkinud mädanikkahjustusi (joonis L 2.6).

Joonis L 2.6. Mädanikkahjustusega tahutud palk. (Allikas: autorite erakogu)

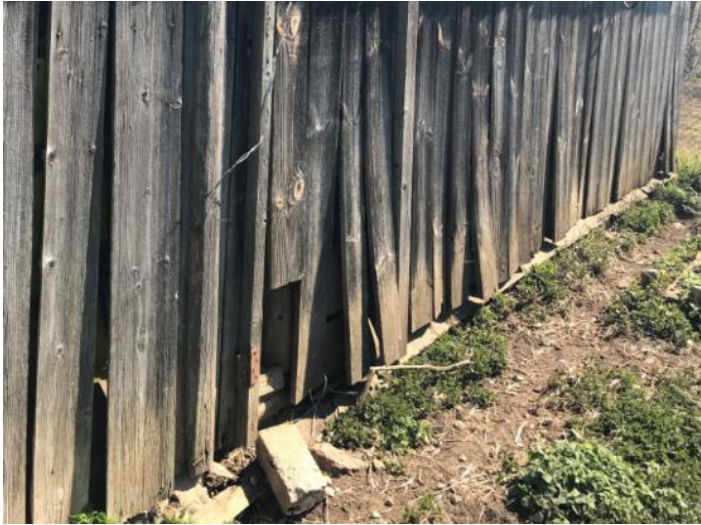
Madal vundament, puuduv vihmaveesüsteem ja veelauad on peamised põhjused, miks hoonel on tekkinud mädanikkahjustused alumisele osale (joonis L 2.7). Madala vundamendi korral pritsib vesi seinte vastu ja hoiab pidevalt niiskena puittarindeid.

Joonis L 2.7. Mädanikkahjustusega voodilaua alumine osa. (Allikas: autorite erakogu)

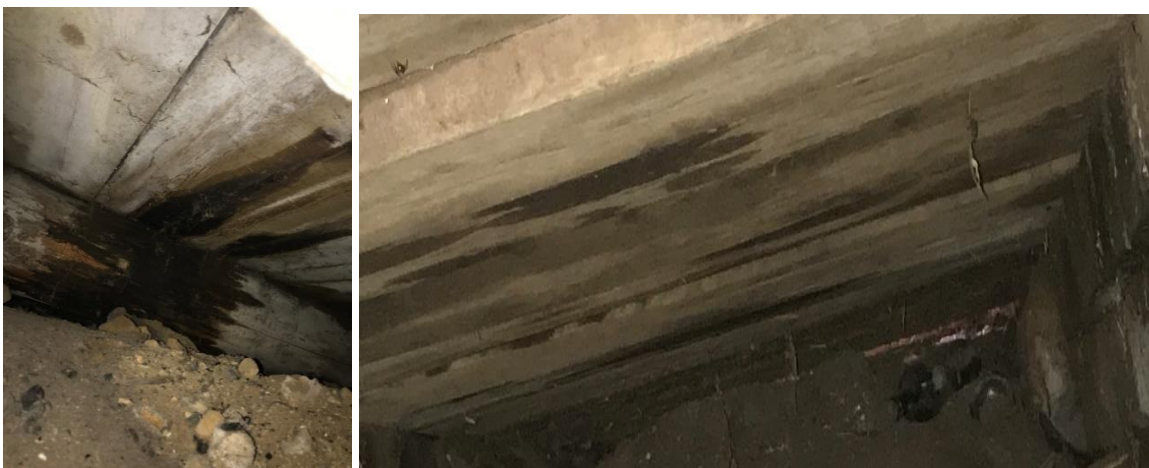
Hoone põrandatalad toetuvad maakividele, mis on mullapeenral. Hoone kivikarkassi osa põrandad on puittaladel laudpõrandad ja talad toetuvad omakorda maakividele, mis on mullapeenral. Põrandalauad 160-200x35mm on ühes kihis ja risti mullapeenral olevate maakivide peale toetatud talade külge paigaldatud. Puitkarkassi osa põrandad on muldpõrandad, kuna seal peetakse loomi. Puudus ka hüdroisolatsiooni talade ja mullapeenral olevate kivide vahel ning see soodustab biokahjustuste teket puidul. Põrandatalad ja põrandalauad oli mitmes kohas mädanikkahjustusega ja märgunud (joonis L 2.8).

Joonis L 2.8. Mädanikkahjustusega põrandatala ja põrandalauad. (Allikas: autorite erakogu)

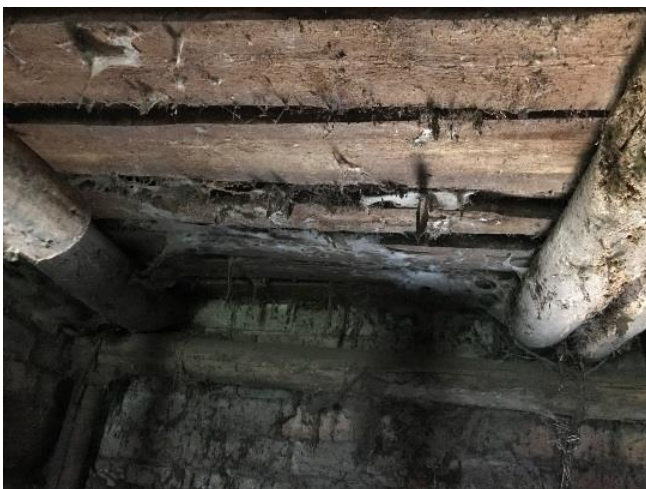
Joonis L 2.10. Mädanik- ja seenkahjustusega vahelaetalad ja põrandalauad. (Allikas: autorite erakogu)

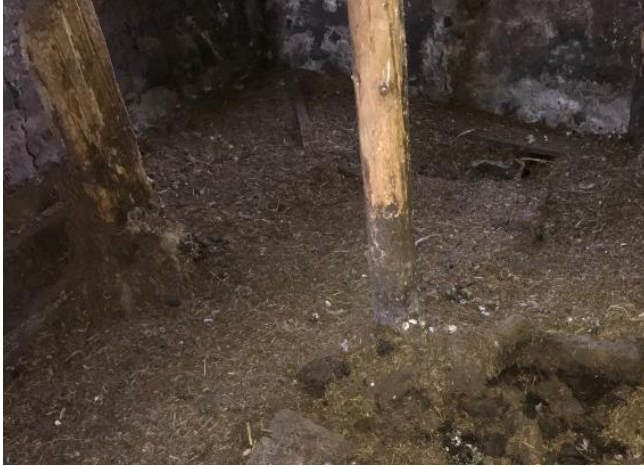
Muldpõrandale toetusid ka vahelaetalade tugipostid, kuid pinnasega kokkupuutuv puit mädaneb kiirelt läbi ja põhjustab täiendavaid vajumeid (joonis L 2.11).

Joonis L 2.11. Mädanikkahjustusega vahelaetugipostid. (Allikas: autorite erakogu)

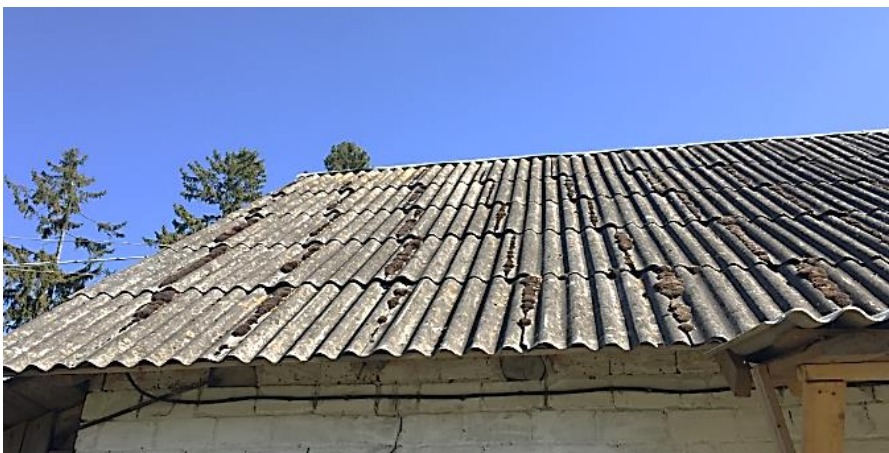
Hoone katus on 45 kraadise kalde all asbesti sisaldav eterniit (joonis L 2.12). Katuse sarikad on ümarpalgist 200-220mm läbimõõduga ja 1200mm sammuga ning roovid 200x28mm, sammuks 500mm. Puudub vihmaveesüsteem ja tuulekast ning roovid on ilmastikule avatud ja selle tõttu ka mädanikkahjustusega (joonis L 2.13). Katusekattel kasvab ka sammal, mis takistab vee liikumist katusel ja hoiab katusekatte niiskena, mis soodustab selle lagunemist ja vähendab oluliselt katuse tööiga.

Joonis L 2.12. Kohati sammaldunud hoone katus. (Allikas: autorite erakogu)

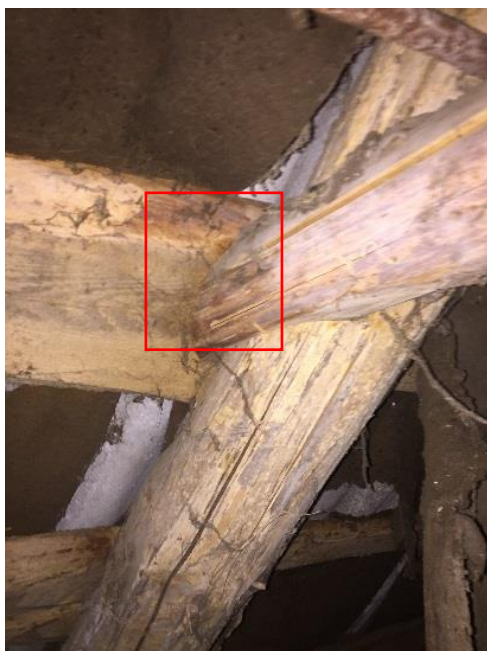
Joonis L 2.15. Mädanikkahjustus roovil ja pennil. (*Allikas: autorite erakogu*)

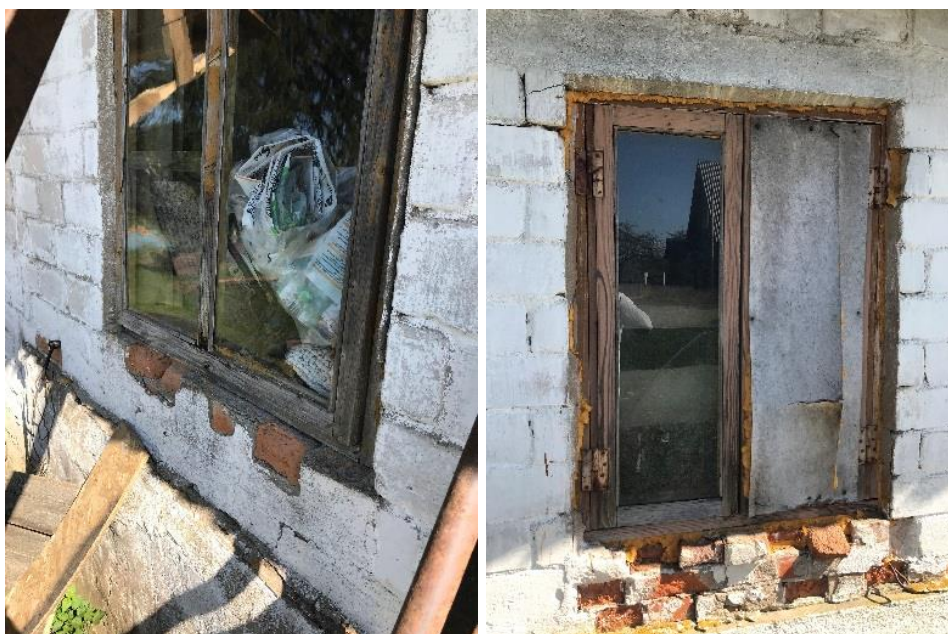
Hoone aknad oli ühekordse klaasi ja raamiga puitaknad ning puidust laudisega raamuksed. Akendel puudusid veeplekid ja vesi on pääsenud seinakonstruktsioonidele ning neid lagundanud (joonis L 2.16). Uksed ja aknad olid kibrutanud ja kestendanud ning kohati ka mädanikkahjustustega (joonised L 2.16 ja 2.17).

Joonis L 2.16. Kahjustunud aknaraami alused silikaattellised. (*Allikas: autorite erakogu*)

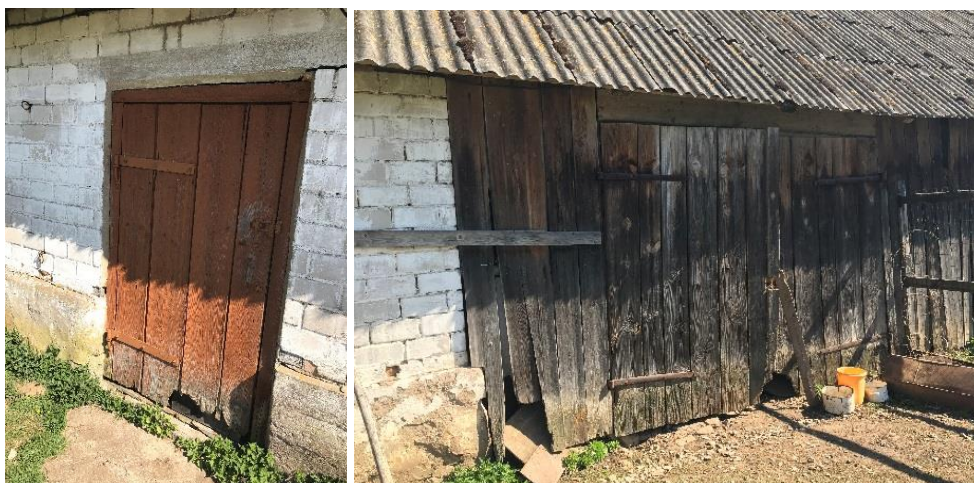
Joonis L 2.17. Mädanikkahjustusega uksed. (Allikas: autorite erakogu)
